Thema: Dieselpest.

Bericht von Wolf Rüdiger Rust.

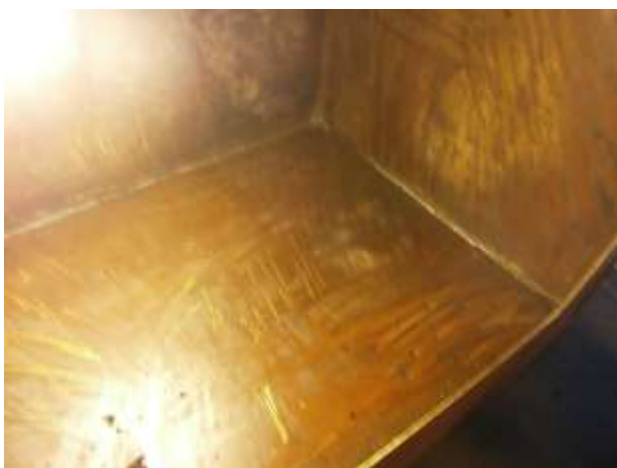
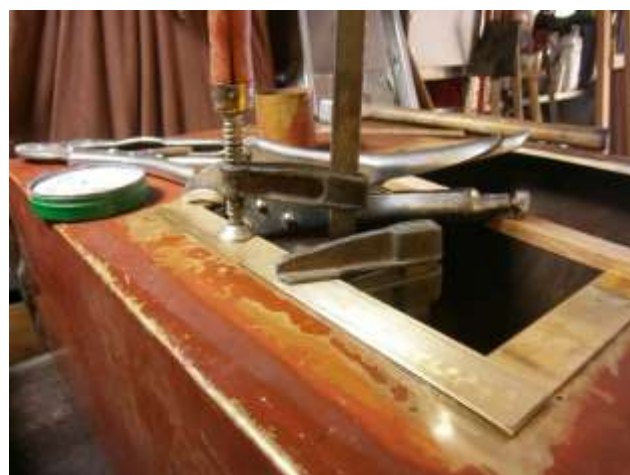
Also musste der Tank ausgebaut und gereinigt werden. Da aber der Tank keine Reinigunsklappe hat, haben wir dann ein Loch hineingeschnitten, um mühselig den Tank von innen zu reinigen. Es hatte sich eine dicke Schicht von Ablagerungen am Boden gebildet.

Nach getaner Arbeit haben wir dann die Maßnahmen für die Montage eines Deckels vorbereitet. Der Rand des Loches wurde verstärkt, um Gewindelöcher dort zu bohren. Das Flachprofil, das wir verwendeten

besteht aus Messing und wurde mit Weichlot verlötet. Den Deckel fertigten wir aus Edelstahl.
